**Gemeente
Amsterdam**

Advies van Monumenten en Archeologie aan de Commissie Ruimtelijke Kwaliteit

Notitie over bouwdeel M van het Amsterdam Museum (Kalverstraat 92)

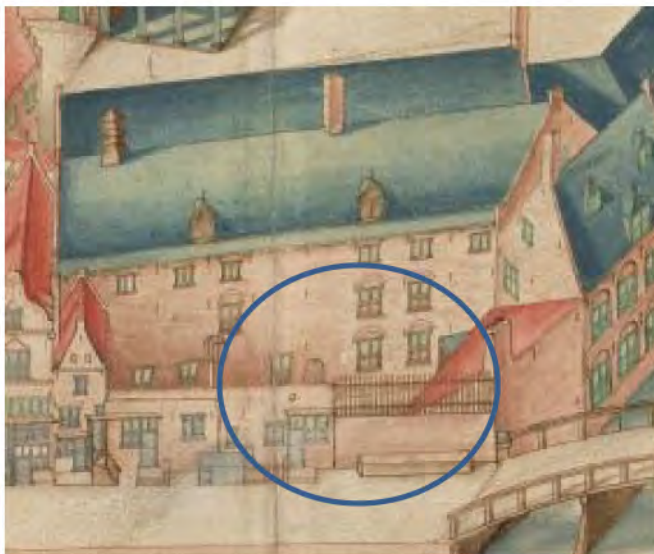
De grote keuken op de hoek van Sint Luciënsteeg en burgwal staat nog niet op de vogelvluchtkaart uit 1625 (boven), maar wel op vogelvlucht van het Burgerweeshuis (midden) en daarbij horende plattegrond (onder) uit circa 1631, Balthasar Florisz Berckenrode (Stadsarchief Amsterdam; Archief van het Burgerweeshuis: oud archief)

De sobere architectonische opzet en vormgeving van het onderhavige bouwdeel heeft alles te maken met het utilitaire, bedrijfsmatige karakter ervan. Na de bouw van de grote keuken op de hoek van Sint Luciënsteeg en Nieuwezijds Voorburgwal in de periode 1625-1631 en het optrekken van de L-vormige keukenvleugel in 1732, wijzigde hier lange tijd nauwelijks iets.

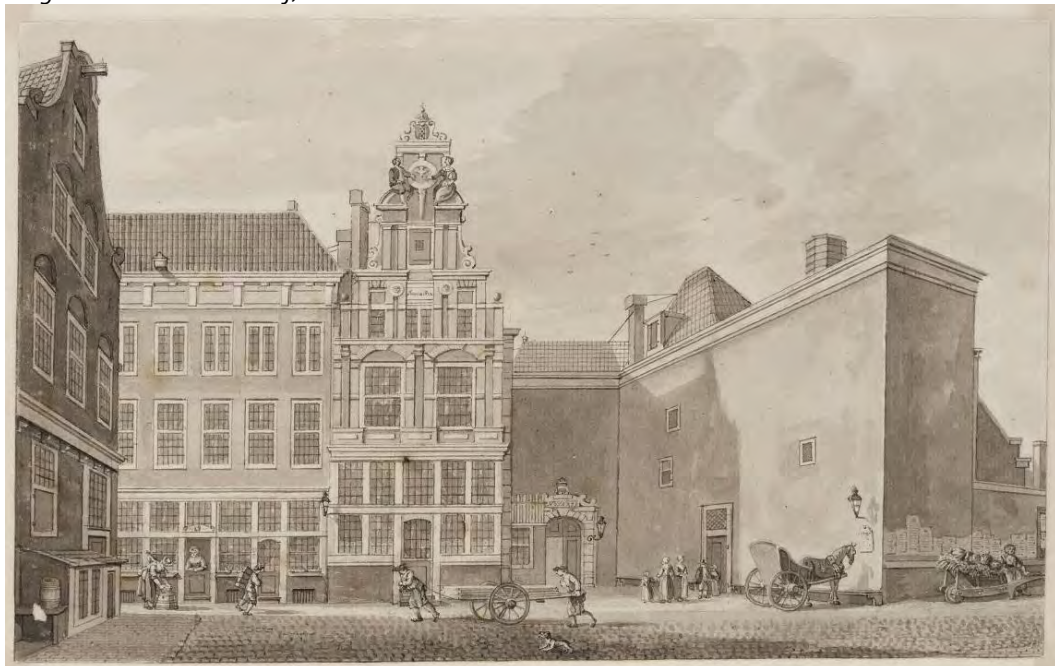
Sint Luciënsteeg, Burgerweeshuis met poort naar de meisjesbinnenplaats, rechts het in 1732 gebouwde deel 'M', H.P. Schouten, 1770 (Stadsarchief Amsterdam; Collectie Atlas Splitgerber)

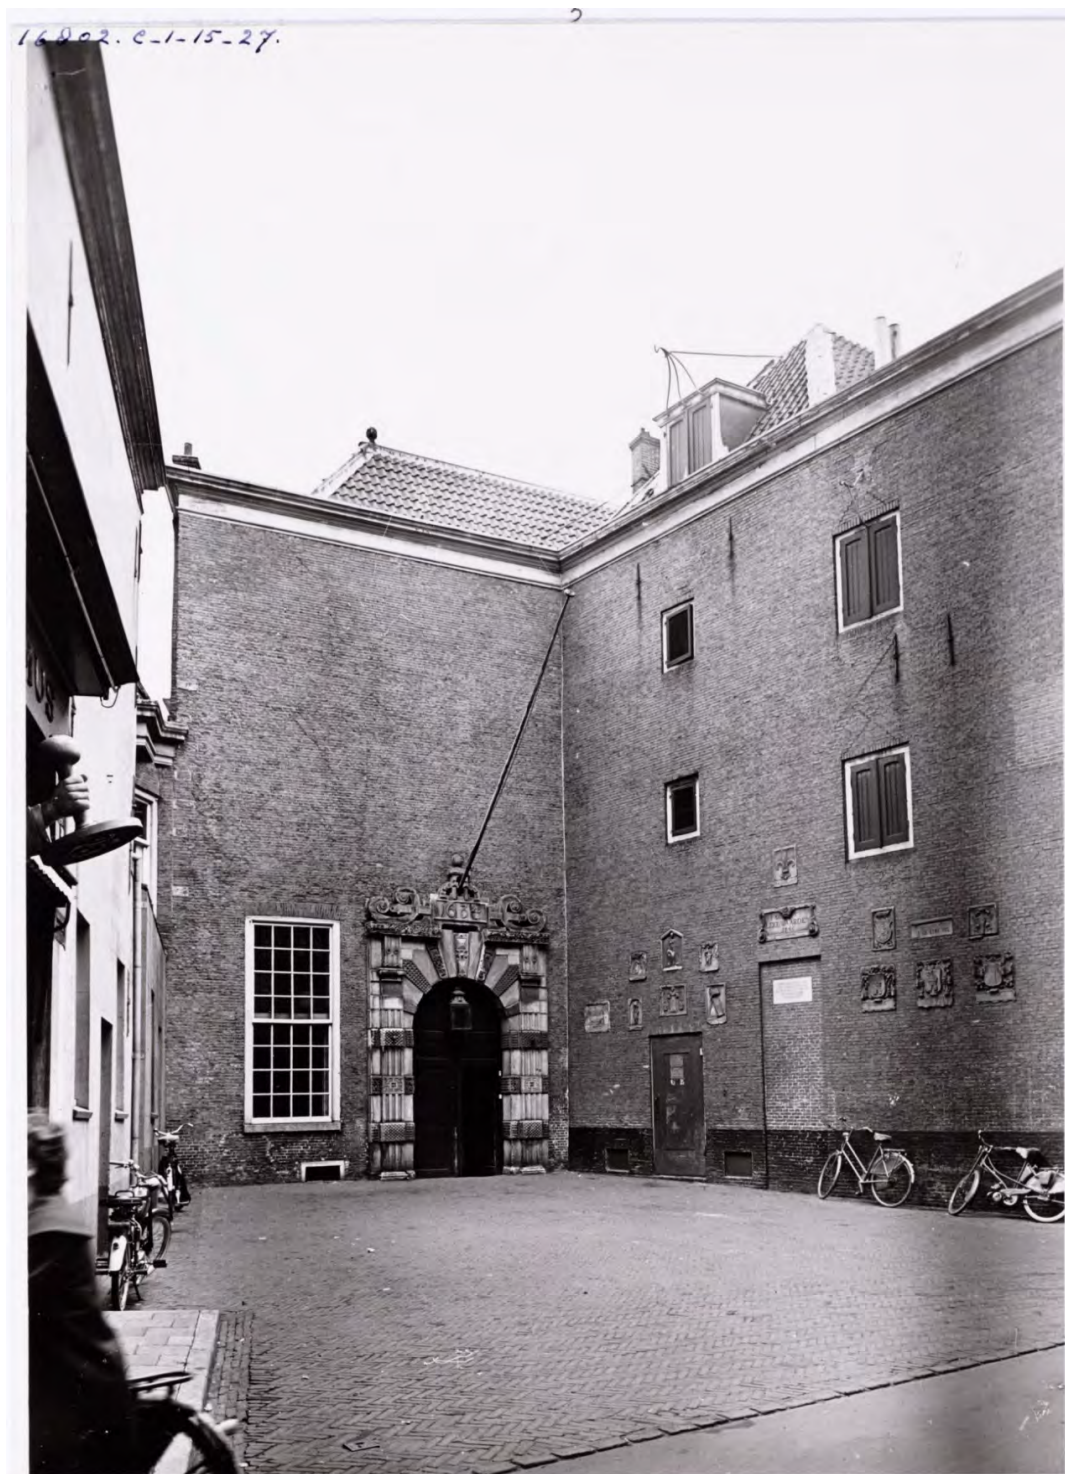
*Sint Luciënsteeg, oostgevel bouwdeel M (gezien naar toegangspoort meisjesbinnenplaats) september 1955
(Stadsarchief Amsterdam, Archief van de Dienst Ruimtelijke Ordening en rechtsvoorganger: foto's)*

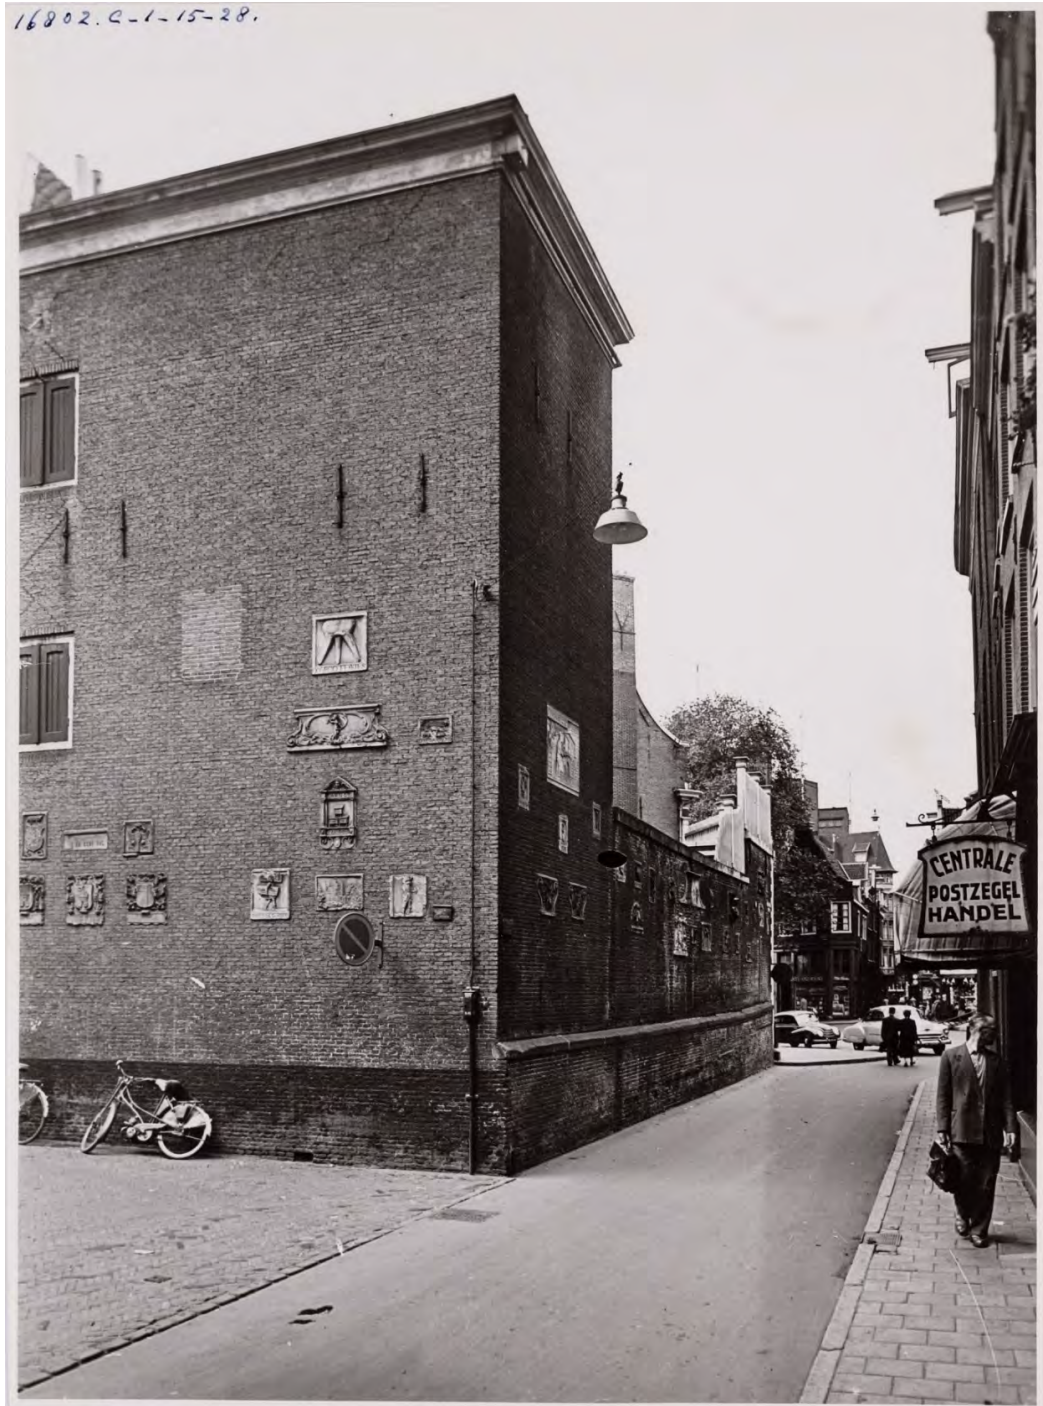
*Sint Luciënsteeg, steeggevel bouwdeel M (gezien naar Nieuwezijds Voorburgwal) augustus 1955
(Stadsarchief Amsterdam, Archief van de Dienst Ruimtelijke Ordening en rechtsvoorganger: foto's)*

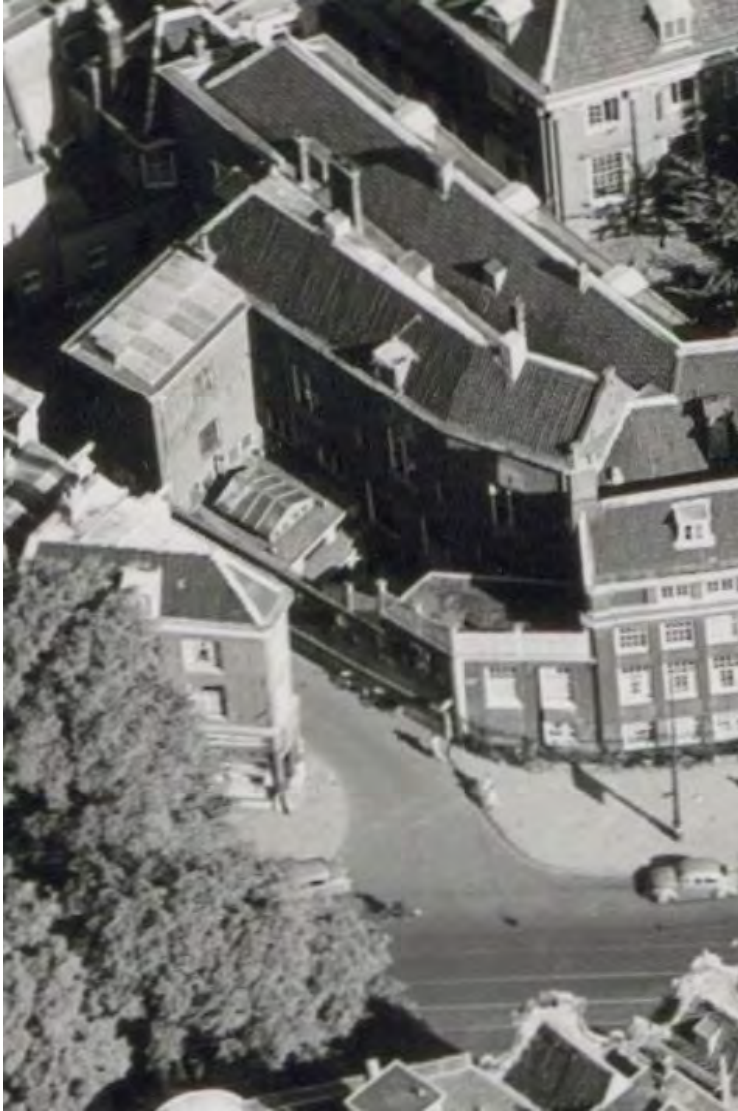
Nieuwezijds Voorburgwal en Sint Luciënsteeg met Burgerweeshuiscomplex, uitsnede bouwdeel M, luchtfoto, 1959 (Stadsarchief Amsterdam, beeldbank)

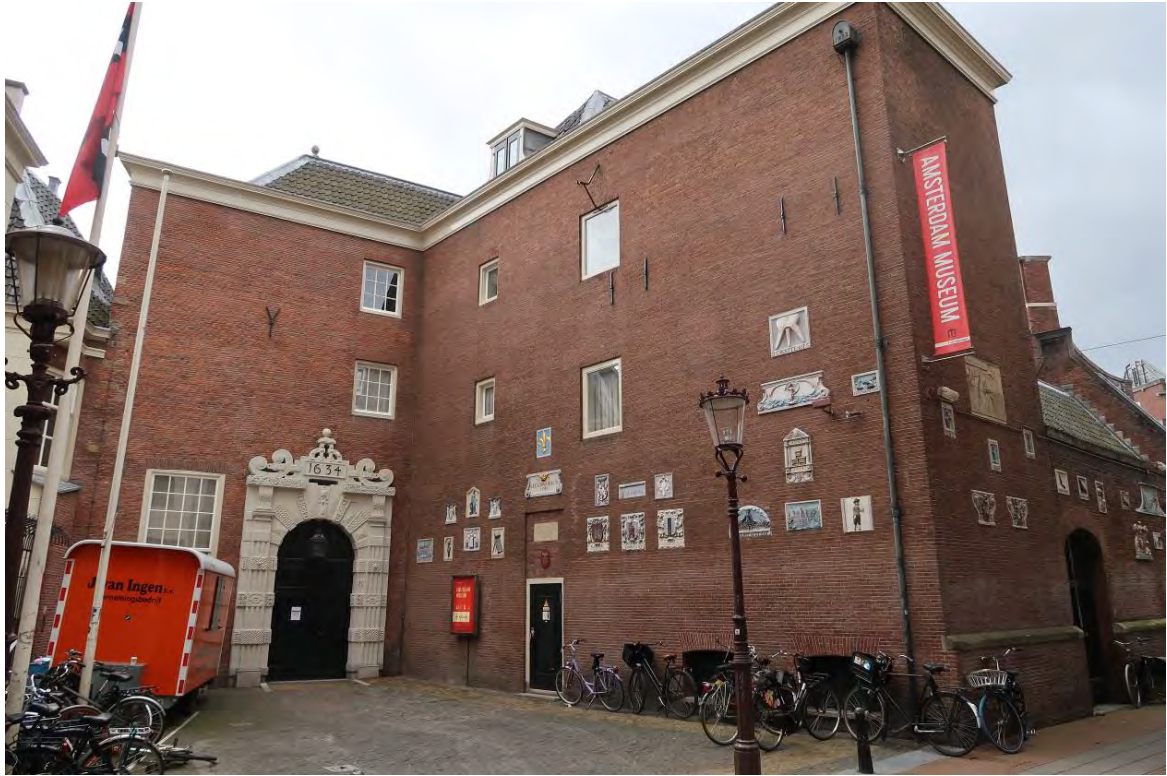
Amsterdam Museum, Sint Luciënsteeg, ingang meisjesbinnenplaats en oostgevel bouwdeel M, 2021 (Monumenten en Archeologie Amsterdam, ██████████)

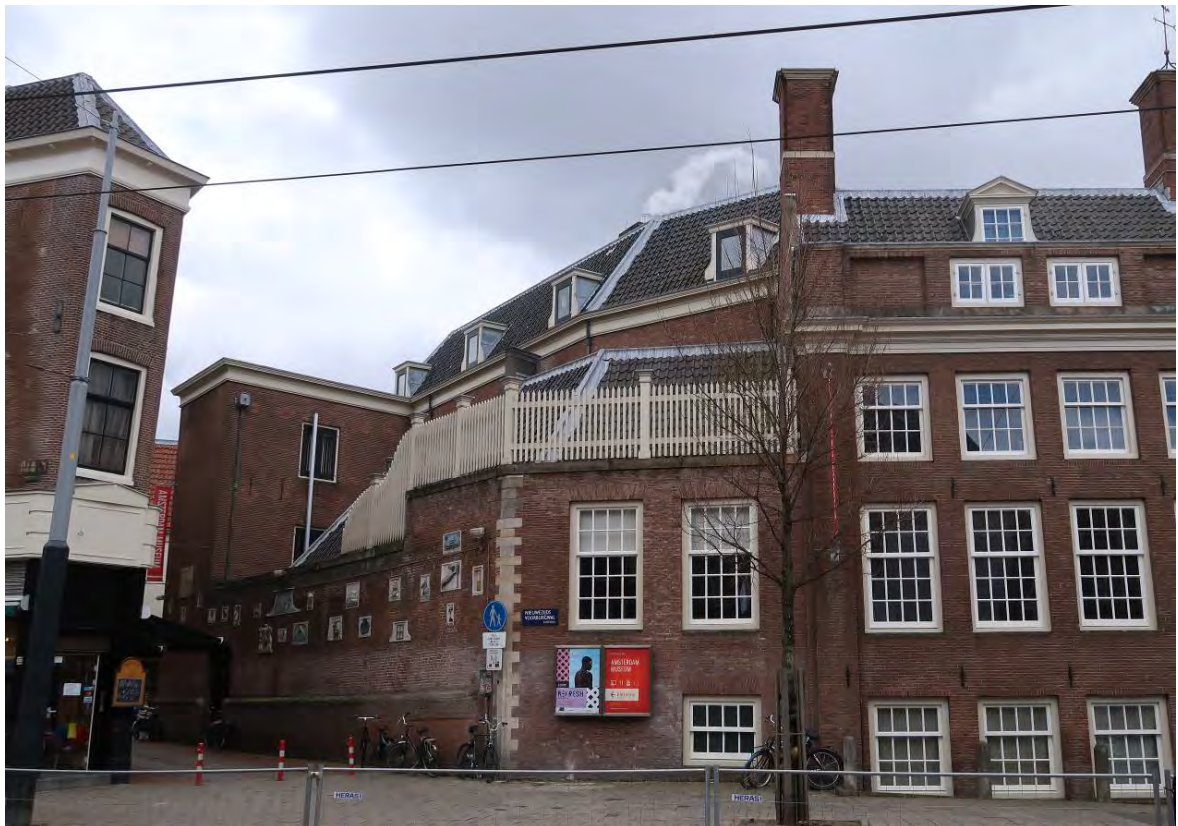
Amsterdam Museum, bouwdeel M, gevels Sint Luciënsteeg en Nieuwezijds Voorburgwal, 2021 (Monumenten en Archeologie Amsterdam, ██████████)
